Problem med vattenavrinning på terrasserna!

Styrelsen Brf Edsbacka

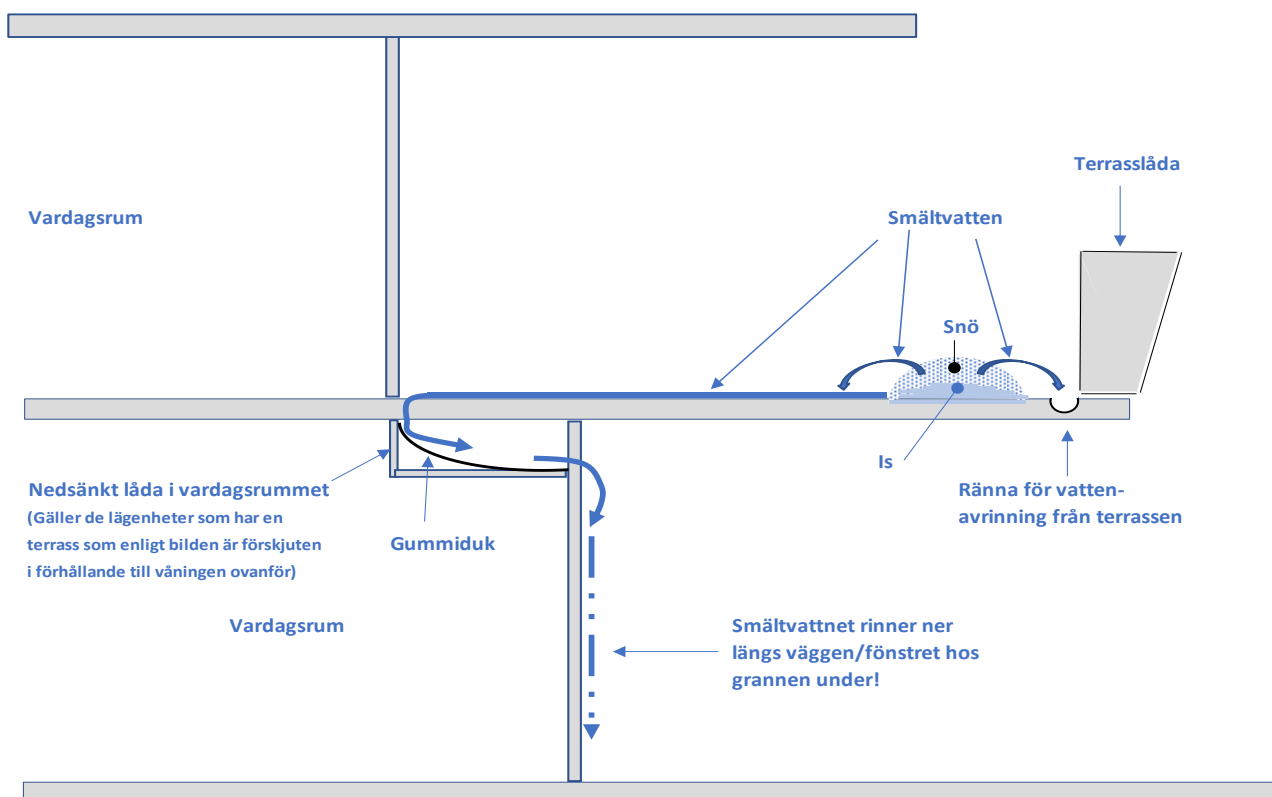
Nu när det är mildare väder på gång finns risk att smältvatten från den snö som nu ligger på de flesta terrasser kan rinna "baklänges" så att grannen under får vatten längs väggen/ fönstret. Gäller bara terrasser som inte är inglasade.

Detta kan uppstå om det växlar mellan töväder och kyla så att det bildas en isvall under snöhögen som gör att smältvattnet innanför isvallen inte kan rinna ner i rännan under terrasslådan. Vatten rinner då "baklänges" enligt figuren nedan.

Om man märker att det börjar samlas vatten på terrassgolvet närmast den egna väggen kan detta bero på att det bildats en isvall under snön. Det bästa är då att knacka sönder isen på några ställen så att vattnet kan rinna ner i rännan under terrasslådan.

Om man inte själv kan göra detta kan man via felanmälan be fastighetsskötaren om hjälp.
